# 不適正工事の事例

## ①土葺き屋根に設置 (1997年施工)

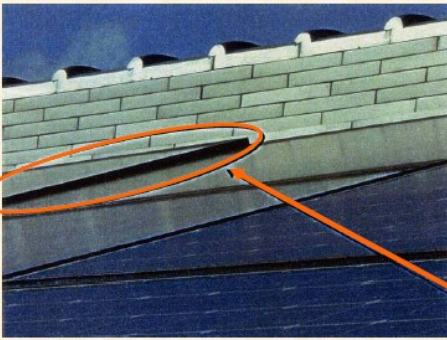
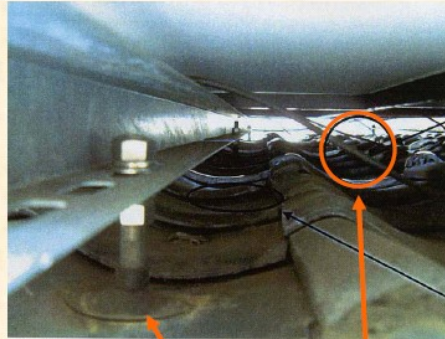
瓦の谷部に穴をあけ  
金具を通して  
瓦の上を直接  
ケーブルが  
通っている

モジュールの不陸(凹凸)

・野地板にビスで固定。  
(野地板は9mm厚のザラ板)

雨漏りの直接の原因は瓦のズレ。  
しかし、薄い野地板にビスを多数  
打っているため非常に危うい工事。

使用しているビスは鉄鋼用、支持金具  
の引き抜き強度も不十分と思われる。

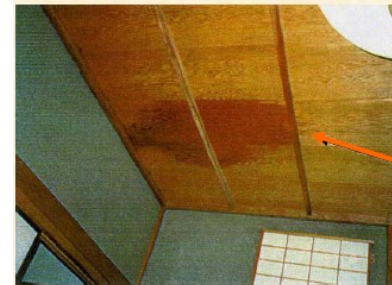
・雨漏りの跡

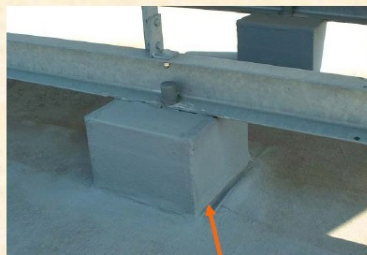
・防水層を切って基礎を設置

設置後すぐに雨漏りが発生。  
業者がシール材の塗布を行い、現在のところ雨漏りは納まっている。

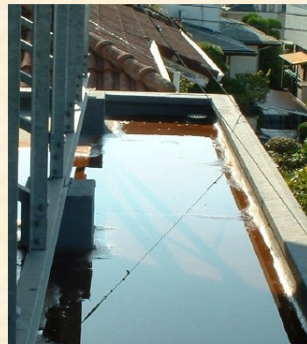
・勾配の関係で、常時水溜りが  
出来ている。

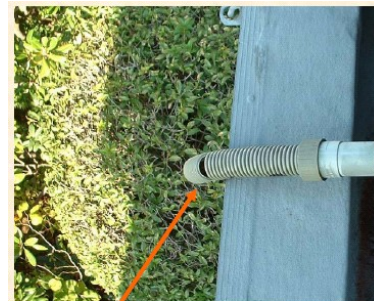
・電線管に亀裂  
屋内用の材料を屋外に使ったため  
劣化したと思われる。

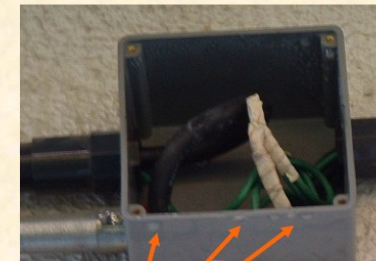
・水滴  
電線管を伝って水が進入した  
と思われる。
